CARACTERIZAÇÃO MECÂNICA E INSPEÇÃO RADIOGRÁFICA DE UMA LUVA DE REDUÇÃO METÁLICA FABRICADA POR MADA (WAAM)

Congresso Brasileiro De Manufatura Aditiva, 1ª edição, de 30/11/2020 a 01/12/2020
ISBN dos Anais: 978-65-86861-62-4

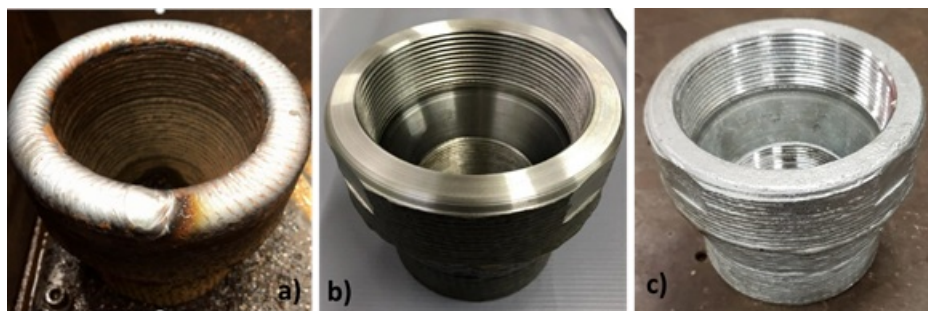
Figura 1 - A peça em várias etapas de fabricação: a) após a deposição - espessura média de 20mm e 140mm de comprimento; b) após a usinagem; c) após a galvanização - espessura média de 16 mm e 120 mm de comprimento.

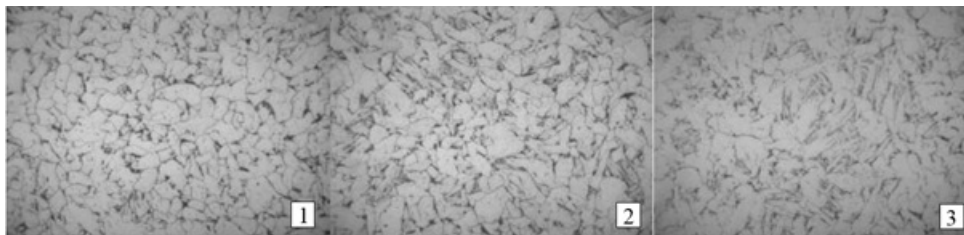
Os resultados de micrografia são apresentados na figura 5. Nota-se que as três amostras apresentaram uma microestrutura dúctil (ferrítica-perlítica), com granulometria fina típica de metal de solda revenido por camadas subsequentes.

Figura 5 - Microestrutura típica das amostras com ampliação de 500x e ataque de Nital 2%. As três amostras apresentaram uma microestrutura composta por ferrita e perlita fina.

A microestrutura da peça encontrada, ferrita e perlita fina, é típica de metal de solda de um aço C-Mn revenido, sem presença de fases frágeis e com granulometria refinada. Tal microestrutura corrobora com os ótimos resultados obtidos nos ensaios de impacto.

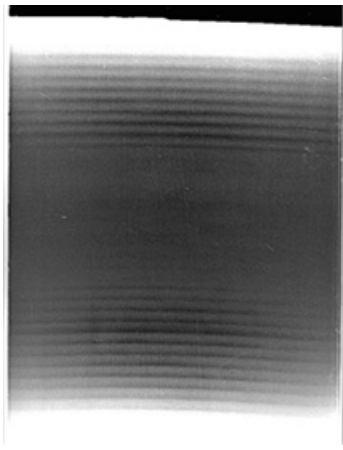
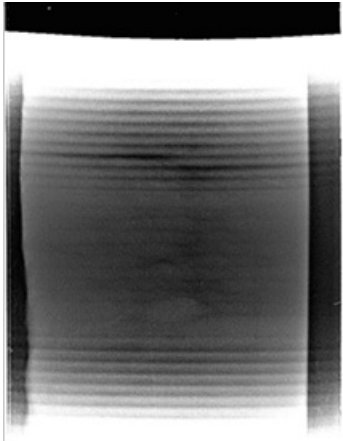
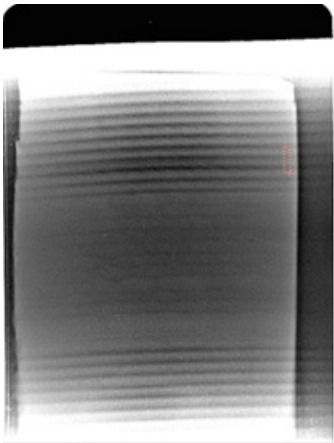
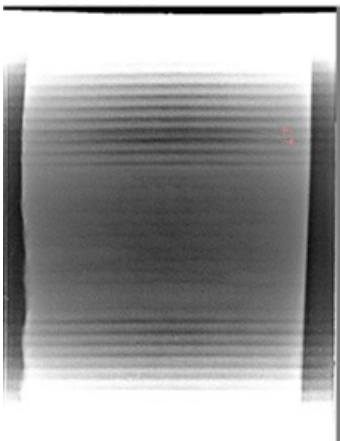
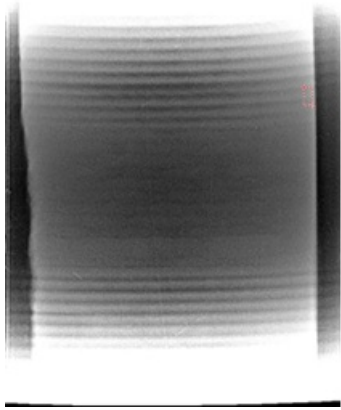
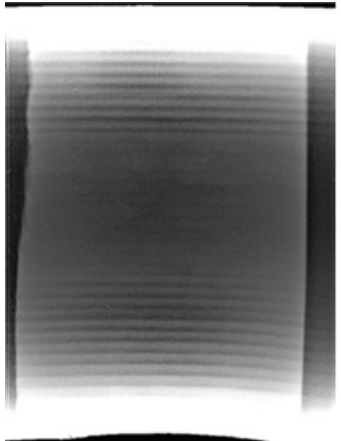
As figuras de 6 a 11 apresentam as imagens radiográficas da peça acabada em cada um dos 6 setores de exposição, variando-se gradativamente (em 60°) da posição 0° até a posição 300°. A figura 12 mostra uma foto da peça com a identificação dos setores de exposição equidistantes em 60°. Nenhuma indicação relevante foi revelada segundo o critério de aceitação do ASME B31.3 - Tabela 341.3.2. Alguns pontos e fragmentos de linhas que aparecem nas imagens são ruídos originados da reutilização da placa de fósforo ao longo de sua vida útil.

Os ensaios radiográficos não evidenciaram a presença de indicações relevantes, conforme os critérios de aceitação do código ASME B31.3 - Tabela 341.3.2.
