CARACTERIZAÇÃO MECÂNICA E INSPEÇÃO RADIOGRÁFICA DE UMA LUVA DE REDUÇÃO METÁLICA FABRICADA POR MADA (WAAM)

Congresso Brasileiro De Manufatura Aditiva, 1ª edição, de 30/11/2020 a 01/12/2020
ISBN dos Anais: 978-65-86861-62-4

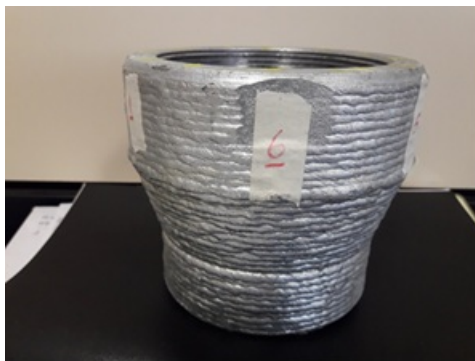
As figuras de 6 a 11 apresentam as imagens radiográficas da peça acabada em cada um dos 6 setores de exposição, variando-se gradativamente (em 60°) da posição 0° até a posição 300°. A figura 12 mostra uma foto da peça com a identificação dos setores de exposição equidistantes em 60°. Nenhuma indicação relevante foi revelada segundo o critério de aceitação do ASME B31.3 - Tabela 341.3.2. Alguns pontos e fragmentos de linhas que aparecem nas imagens são ruídos originados da reutilização da placa de fósforo ao longo de sua vida útil.

Figura 12 - Fotografia da luva de redução mostrando a identificação dos setores (posições) de exposição. Em detalhe a identificação do setor 6 (posição 300°).
